IGLESIAS PARROQUIALES VENTURREÑAS (I): CASAS DEL REY, CASAS DE MOYA Y VENTA DEL MORO

© José Pardo Conejero y Andrés Esteban Sánchez Torres

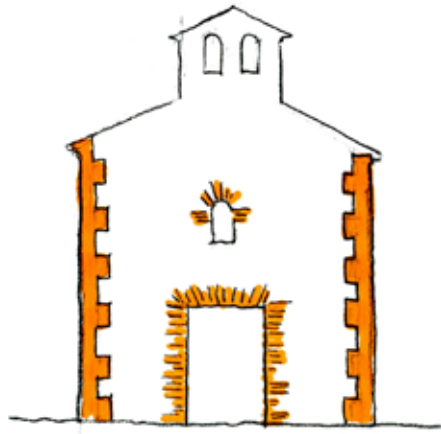
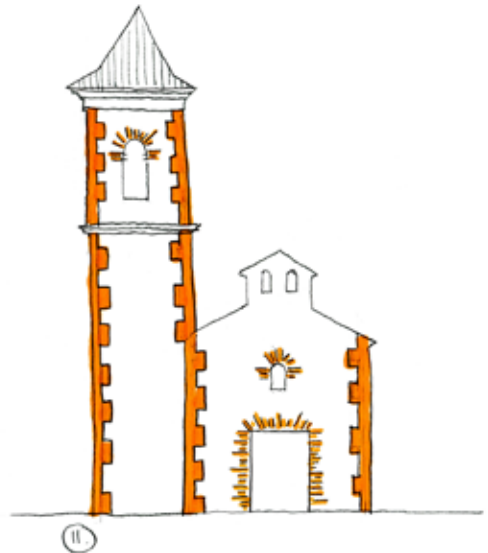
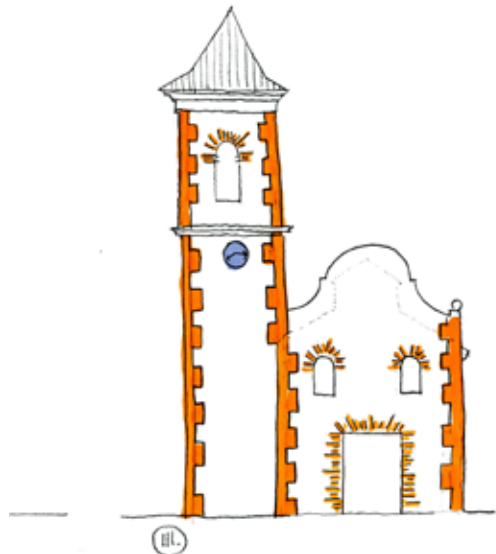
"Hipótesis de la evolución de la fachada de la iglesia de Casas de Moya"

El picado exterior, aquí también presente, de los paramentos para dejar la mampostería vista es una moda común en la arquitectura de la comarca y de la provincia. La desnudez resultante hubiese escandalizado, con toda seguridad, a los artífices de la originaria iglesia, quienes entendían que las construcciones que quedaban sin enlucir eran las más humildes. Sin embargo, a pesar de que los actuales criterios de restauración no aconsejan la desnudez de la fábrica y por tanto con carácter general los organismos competentes en materia de patrimonio cultural no autorizan este tipo de intervenciones, es una buena fuente de información para el estudioso observar las fábricas desprovistas de su enfoscado. Si observamos la fachada principal, en su lado del evangelio (izquierda según miramos desde fuera), vemos cómo las adarajas o cremalleras de ladrillo macizo que traban con la mampostería se disponen hacia el interior de la fachada y dejan fuera al campanario. Queda pues claro que en un momento dado de la evolución del edificio, la fachada existía sin campanario, que fue lógicamente construido con posterioridad. Sin embargo, a una altura próxima a la coronación del actual remate, en dicho lado izquierdo, se ven las adarajas cómo traban con la fábrica del campanario, claro indicio de que la torre es anterior al remate mixtilíneo de la fachada. La contemplación minuciosa de esta fachada nos da a entender que fue recrecida, y la disposición de mampuestos nos sugiere que esta fachada pudo tener una es-

padaña en su centro. La posición de los mampuestos sugiere un aparejo inclinado, que sigue las vertientes de una cubierta y que discurre desde el cambio de orientación de las adarajas a un centro de la fachada. En dicha parte central por encima de las dos vertientes, el aparejo parece diferente del propio del remate semicircular: la actual restauración que siguió al picado lo confirma, pues las juntas de este recrecido son de mucho mayor espesor que las de la fábrica original cuyos mampuestos tenían un grado de talla y careado muy superior. La sustitución de espadañas por campanarios no es infrecuente en las iglesias de nuestra comarca: baste ver el ejemplo decimonónico de San Sebastián de Requena -en el que se construye una torre- o el de Santiago Apóstol de Fuentesrobles¹⁰, en la que se sustituye la espadaña por una torre que imita la de Camporrobles ya del siglo XX. Esta elevación se vislumbra también, aunque con mayor dificultad, en los paramentos laterales, pues la fábrica superior tiene juntas muy superiores a la inferior, como venimos diciendo.

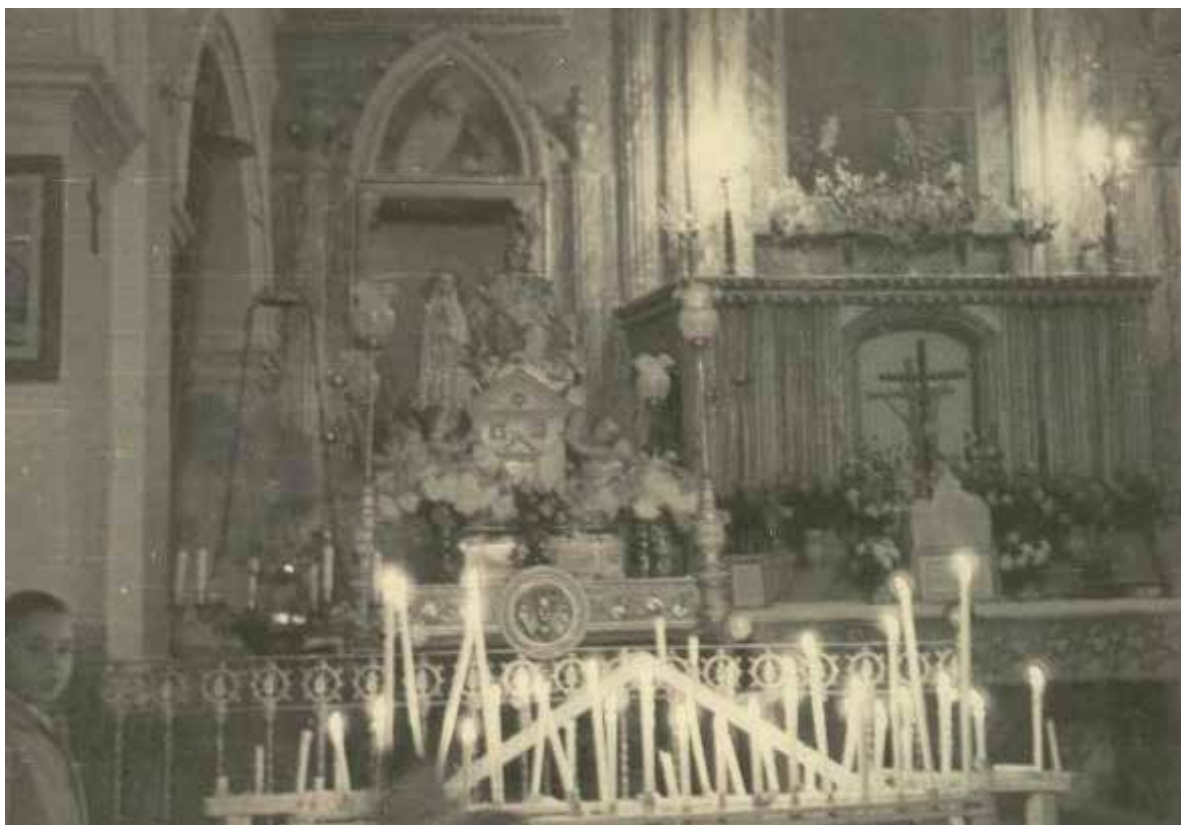
Iglesia antigua con Virgen de Loreto

De las fotos antiguas que se conservan y conocen, sabemos que la iglesia debió de ser totalmente desprovista de sus ornamentos arquitectónicos en posguerra. La contemplación de la imagen anterior a la Guerra Civil en la que aparece la Virgen del Loreto nos muestra cómo hay un retablo de aspecto

neogótico y unas molduras de corte clásico en los arcos que comunican la nave central y las capillas laterales. ¿Cómo eran estas molduras y qué orden pautaba el alzado interior de la iglesia? ¿Cómo era el retablo original o, al menos, el neogótico? No parecen concordar con los de la moderna restauración, pero al menos sabemos que antes de la guerra tuvo la iglesia una decoración de tipo arquitectónica ahora perdida. Queda aquí planteada
